Avaliação fitossanitária e do risco de fratura de árvores em diversos locais de Barcelos

Luís Miguel P. Martins, Miguel Costa, Humberto Machado

Tree Plus-UTAD, Vila Real

Dezembro de 2020

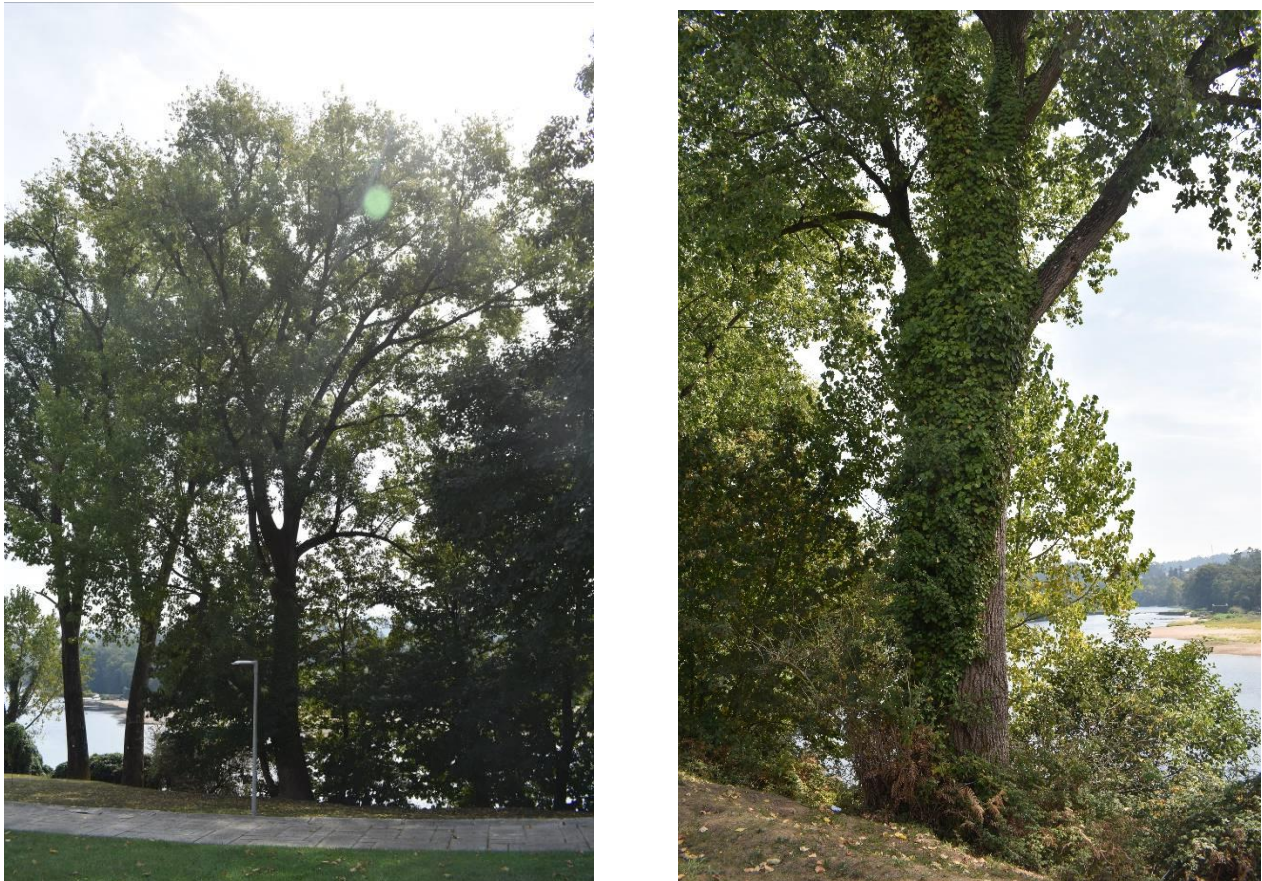
Figura 1 – (3) Choupos na margem do rio Cávado.

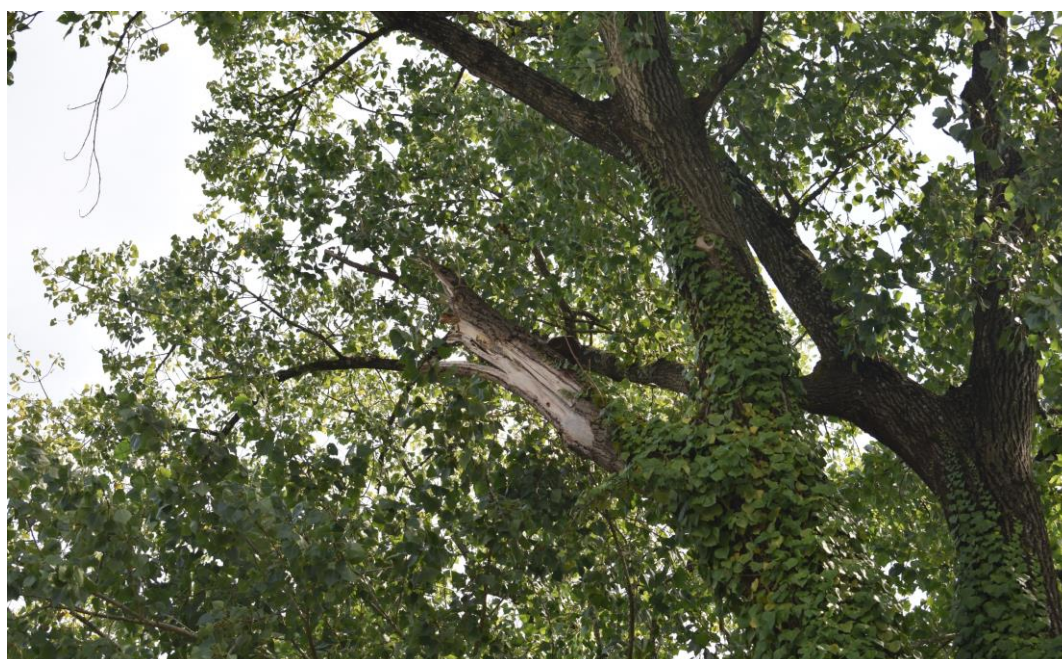
As árvores que merecem mais cuidado dizem respeito aos choupos próximo ao local da “Queima do Galo” por terem pernadas extensas e ramos secos que podem fraturar. Ao carvalho 4.004 no Jardim Rosa Ramalho devido à infeção por fungos na zona do colo.

Figura 2 – (3) As pernas muito extensas por vezes caem devido ao excesso de peso. As heras são fatores que fragilizam os choupos (Árv. 3.003).

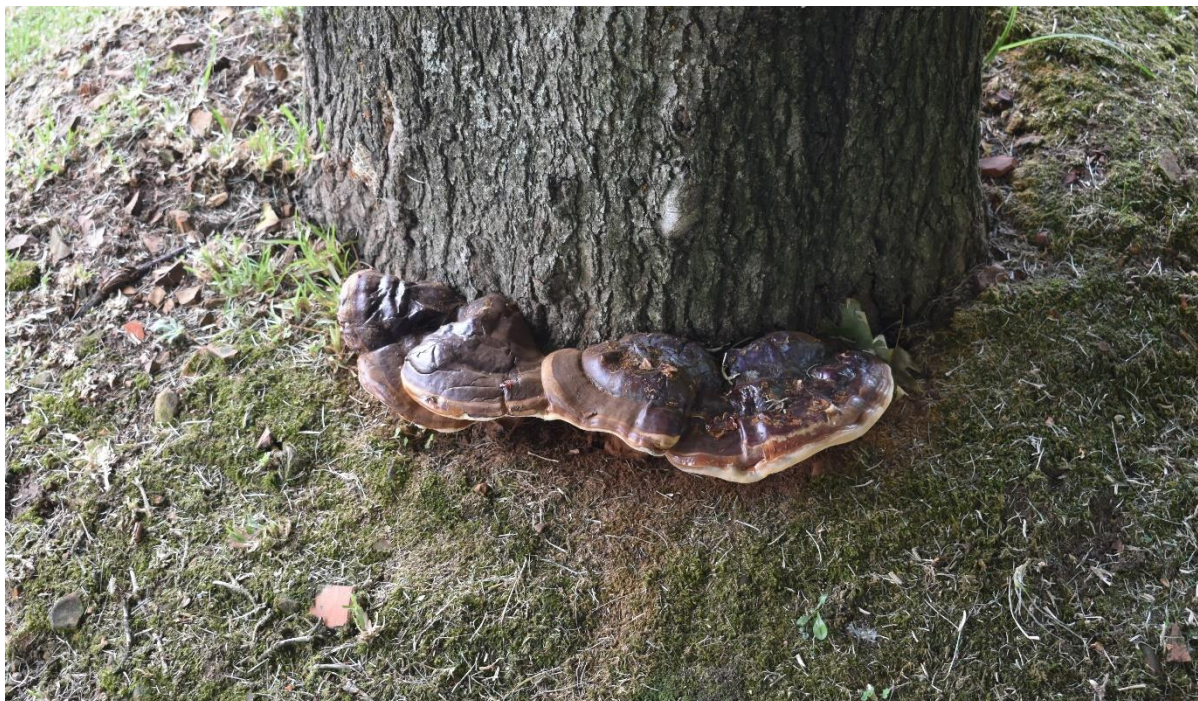
Nos fatores de indução poderemos destacar o excesso de regas no (4) Jardim Rosa Ramalho que propiciam o desenvolvimento de fungos parasitas das raízes.

Figura 3 – (4) Podridão do colo no carvalho 4.004, no Jardim Rosa Ramalho.

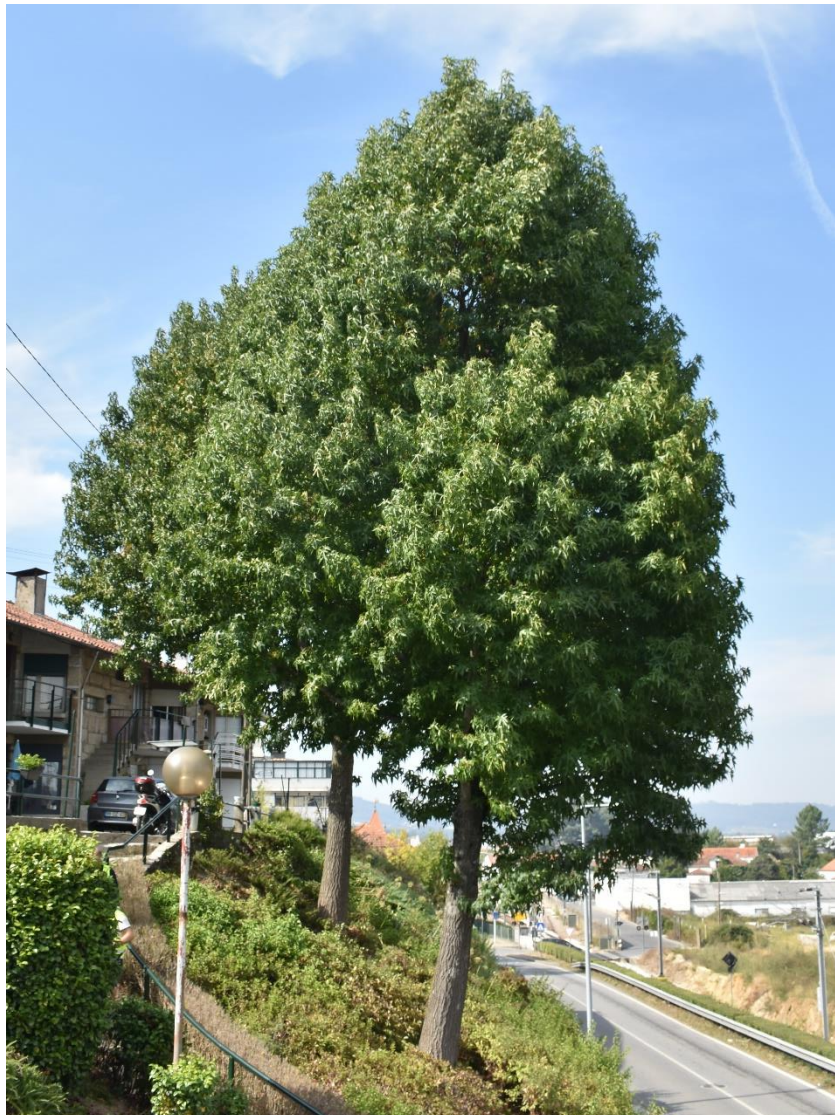
Figura 4 – (6) Liquidâmbares que apesar de estarem localizados em talude não evidenciam sintomas de fragilidade ou risco de fratura.

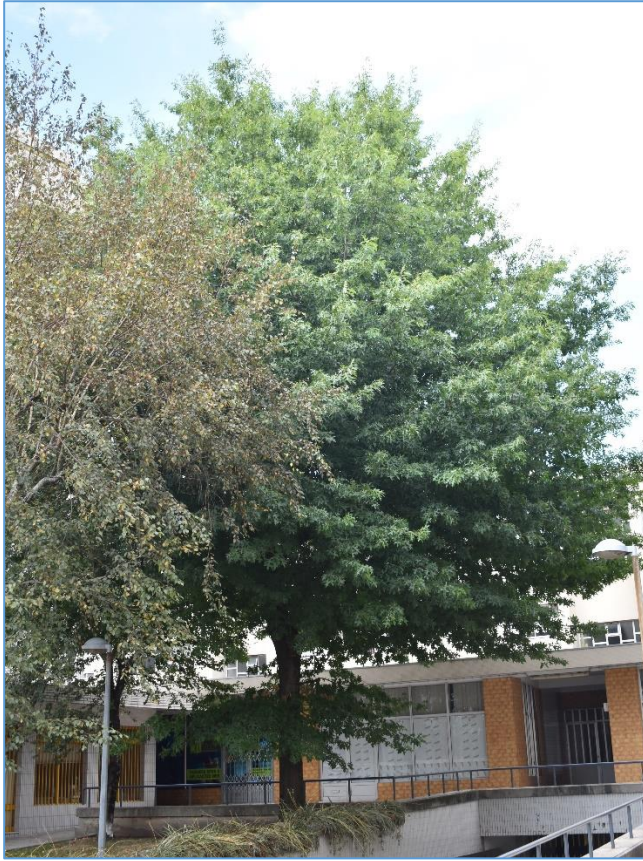
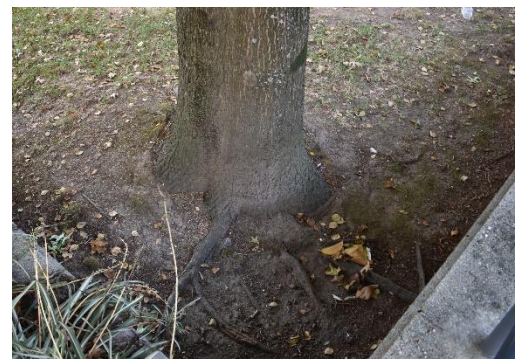
Figura 5 – (7) Carvalho-dos-pântanos em canteiro.

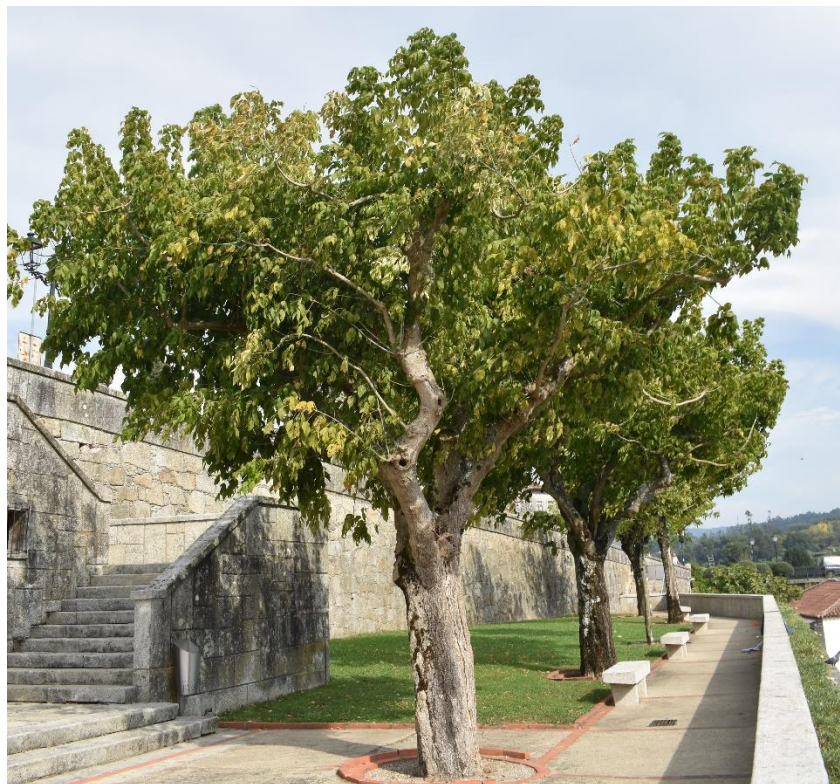
As podas excessivas no(8) Jardim Casa da Azenha são fatores de indução, que associados à exposição solar intensa tornam os bordos (*Acer negundo*) sensíveis a infeções radiculares, cancro e queimaduras pelo sol no tronco e pernas (Quadro 5).

Figura 6 – (8) Bordos no Jardim Casa da Azenha.

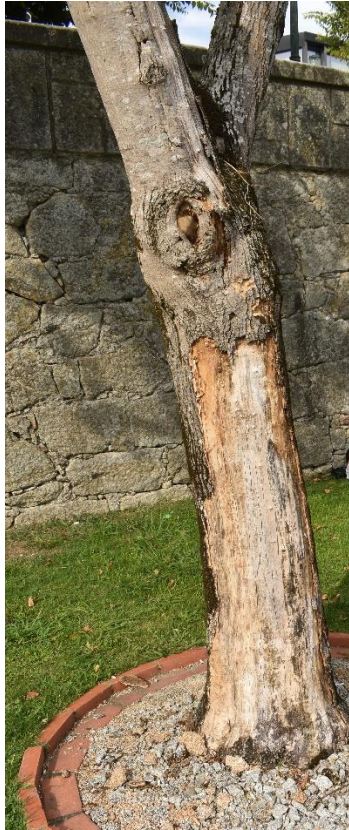
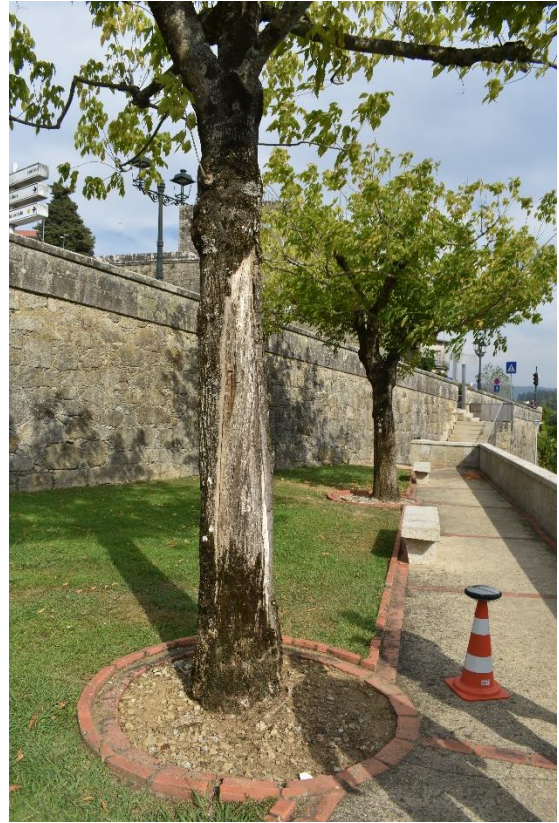
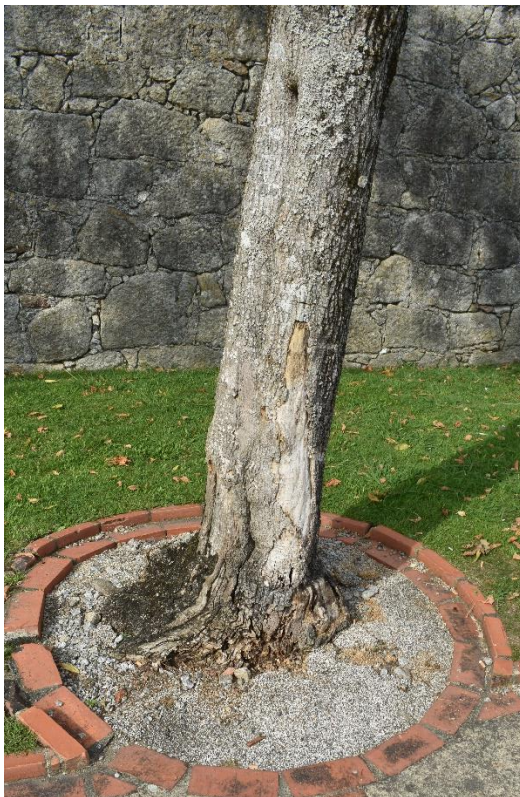
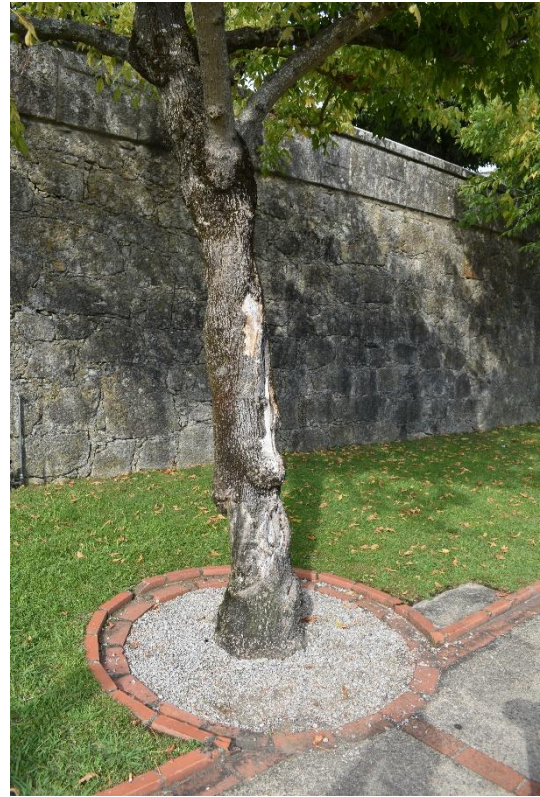
Os Bordos no Jardim Casa da Azenha também merecem especial atenção. Foram intensamente podados e como a área é muito exposta ao sol, estão muito afetados por cancro, cavidades e lesões por escaldão no colo, tronco e pernadas. Por isso, é onde se recomenda a substituição de 4 árvores (Quadro 1).

Figura 7 – (8) Bordos no Jardim Casa da Azenha muito debilitados e afetados no colo e tronco.

8 013	<i>Acer negundo</i>	Débil	ABATE e substituição	Cancro muito extenso no tronco. Inviabiliza recuperar a árvore.
8 015	<i>Acer negundo</i>	Débil	ABATE e substituição	Cancro muito extenso no tronco. Inviabiliza recuperar a árvore.
8 016	<i>Acer negundo</i>	Débil	ABATE e substituição	Cancro muito extenso no tronco. Inviabiliza recuperar a árvore.
