# Avaliação fitossanitária e do risco de fratura das árvores na Avenida dos Combatentes da Grande Guerra

– BARCELOS –

Luís Miguel P. Martins, Miguel Costa, Sérgio Rocha e Humberto Machado

Setembro de 2020

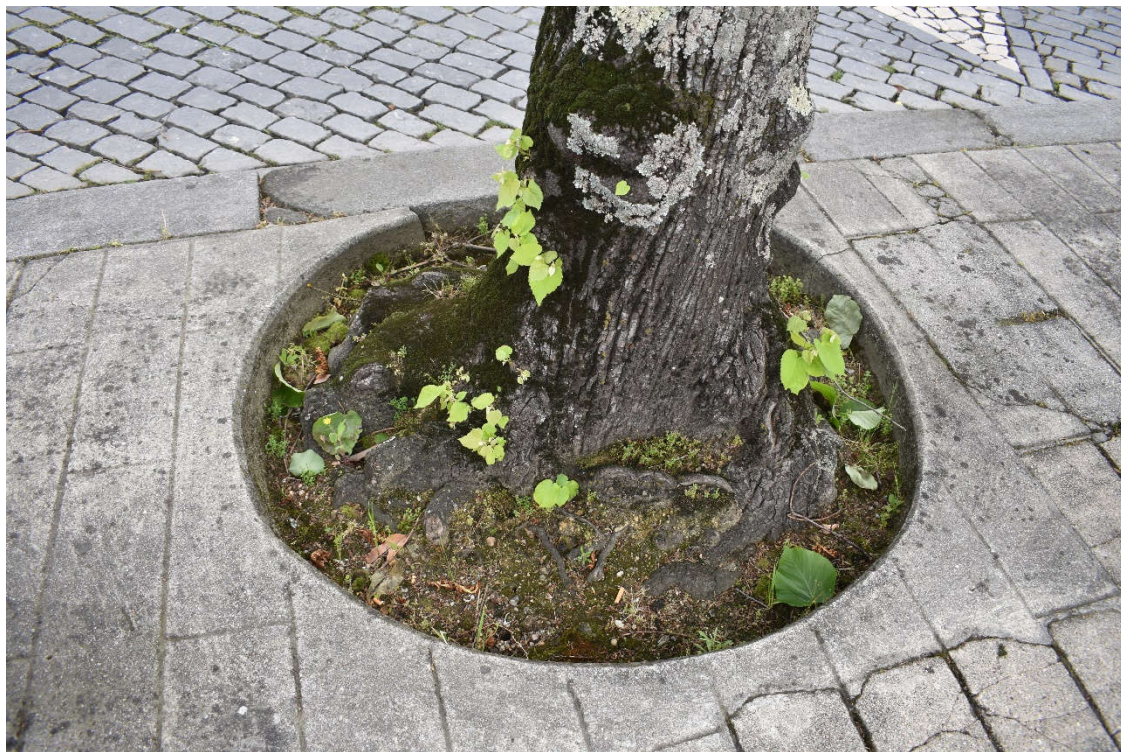
Por outro lado, as caldeiras estão mal dimensionadas, atendendo à espécie predominante da Avenida (Figura 2.3). A demonstrar esse aspeto são as raízes superficiais e a deformação do pavimento, resultado do maior crescimento radicular próximo da superfície, pela dificuldade do arejamento do solo.

Figura 2.3 – Caldeiras de dimensão reduzida para a maioria das árvores na Avenida dos Combatentes.

Dada a estrutura do pavimento é viável melhorar o arejamento procedendo a alguns furos no mesmo ( $\varnothing$  20 mm). Podem ser feitos no ponto de união do desenho das juntas para não alterar a componente estética. As caldeiras podem aumentar sem comprometer a mobilidade pedonal, tal como se exemplifica na Figura 3.13.

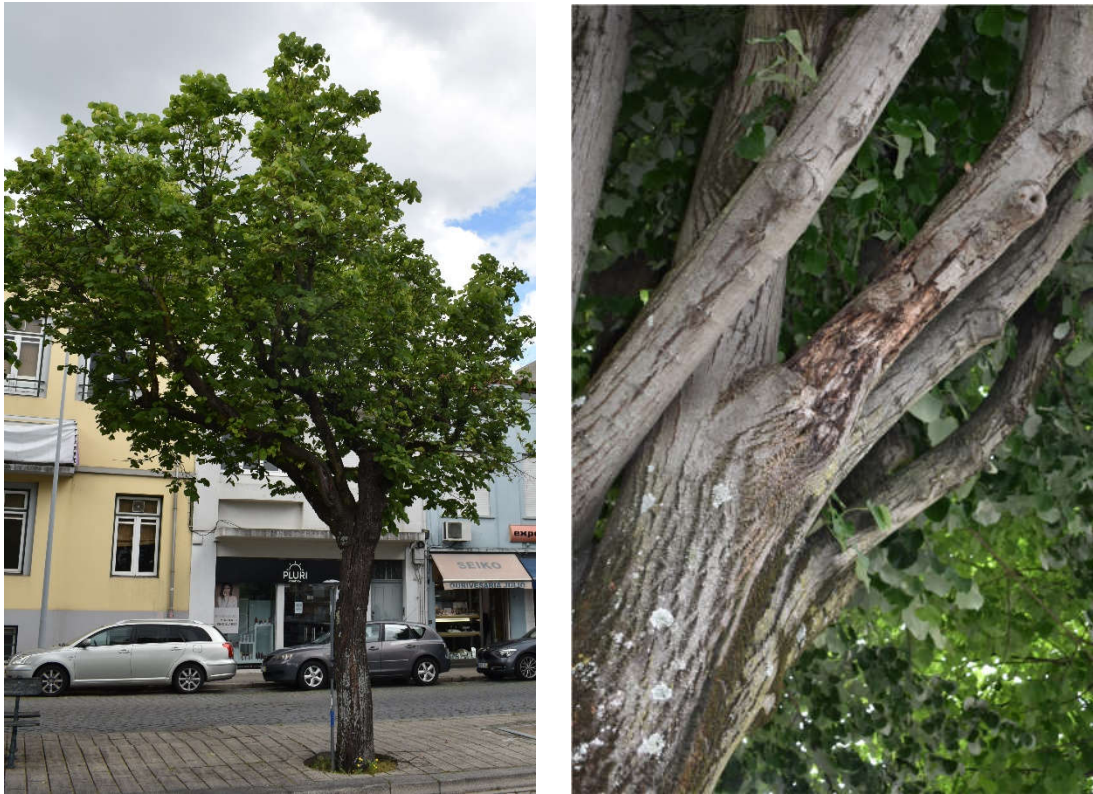
Figura 2.5 – Árvore 13, com copa muito desequilibrada. Árvore 15, com cancrios e pernadas densas.

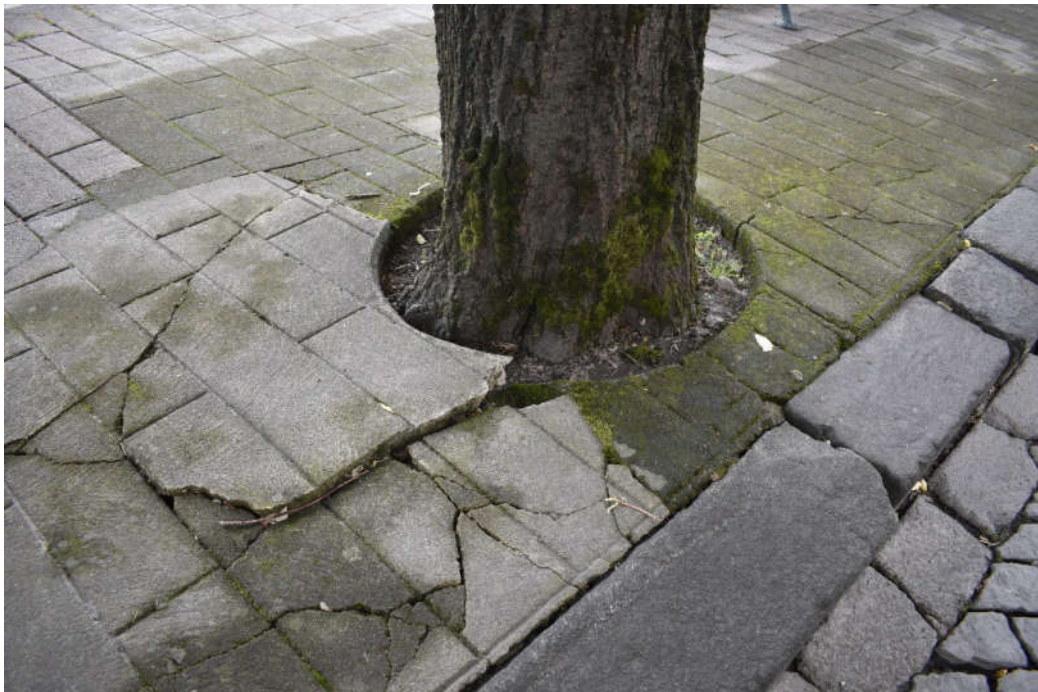
Figura 2.6 – Árvore 15, deformação do pavimento por este ser impermeável e as caldeiras serem pequenas.

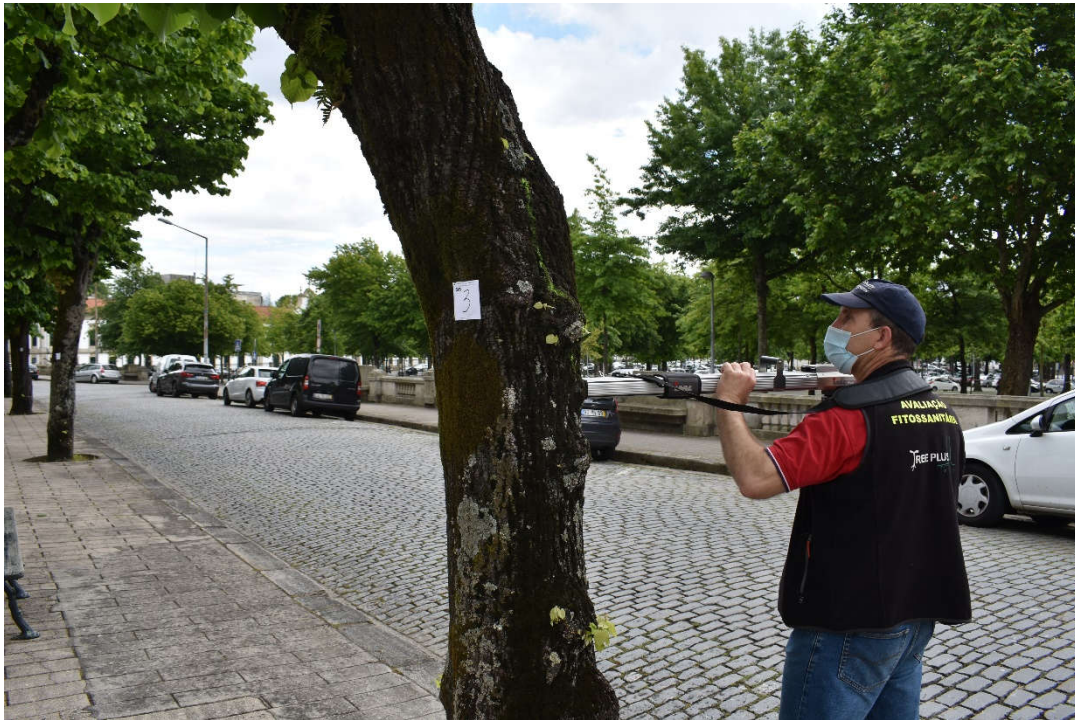
3.03	<i>T. cordata</i>		Pernadas	Moderado	11	Razoável
3.04	<i>T. cordata</i>				11	Razoável
3.05	<i>T. cordata</i>	Pod. castanha	Pernadas	Baixo	11	Razoável

Figura 2.7 – Medição com o resistógrafo na tília 3.03.

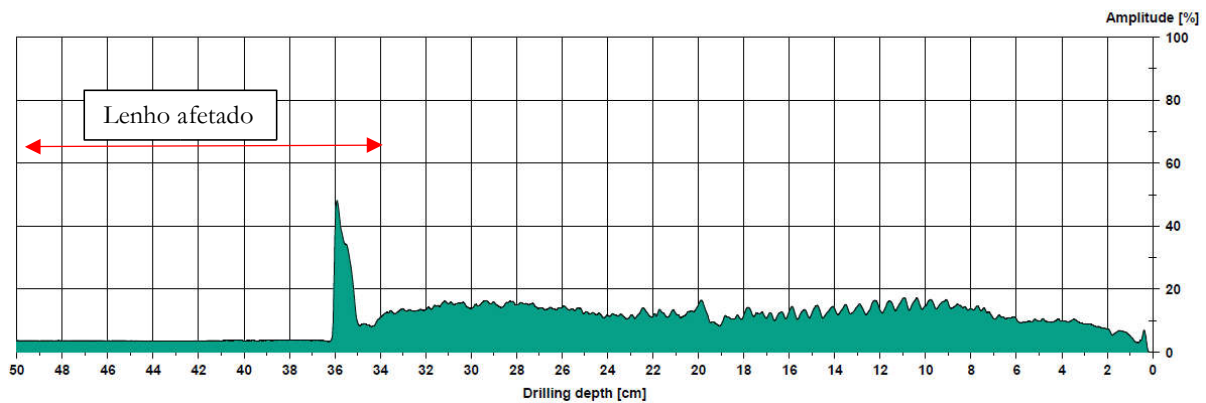
Figura 2.8 – Gráfico do resistógrafo, referente à árvore 3.03. [X; Y; Z = 90cm (80%), 95cm, 5cm (14%)].

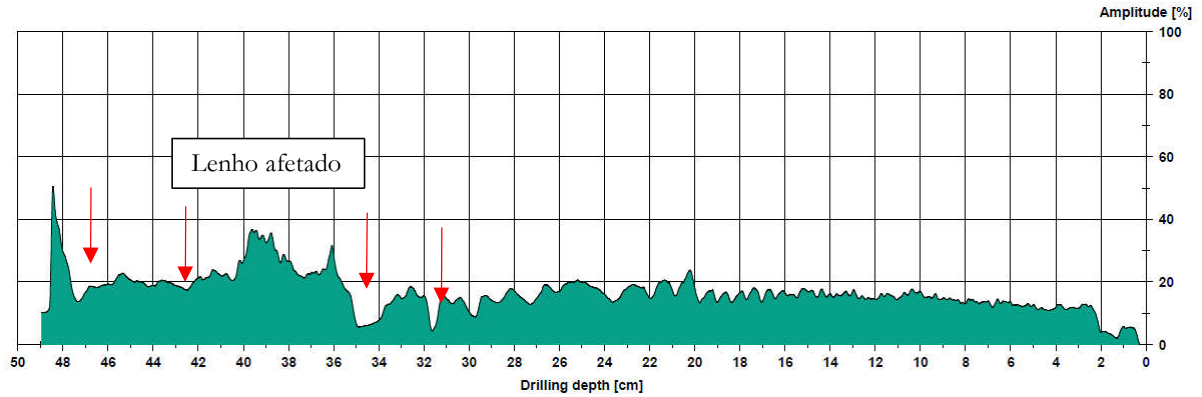
3.06	<i>T. cordata</i>				11	Razoável
3.07	<i>T. cordata</i>		Tronco	Elevado	8,5	Débil
3.08	<i>T. cordata</i>		Pernadas	Moderado	10	Razoável
3.09	<i>T. cordata</i>		Pernadas	Moderado	10,5	Razoável

Figura 2.9 – Gráfico do resistógrafo, referente à árvore 3.07 [X; Y; Z = 80cm (51%), 270cm, 30cm (60%)].

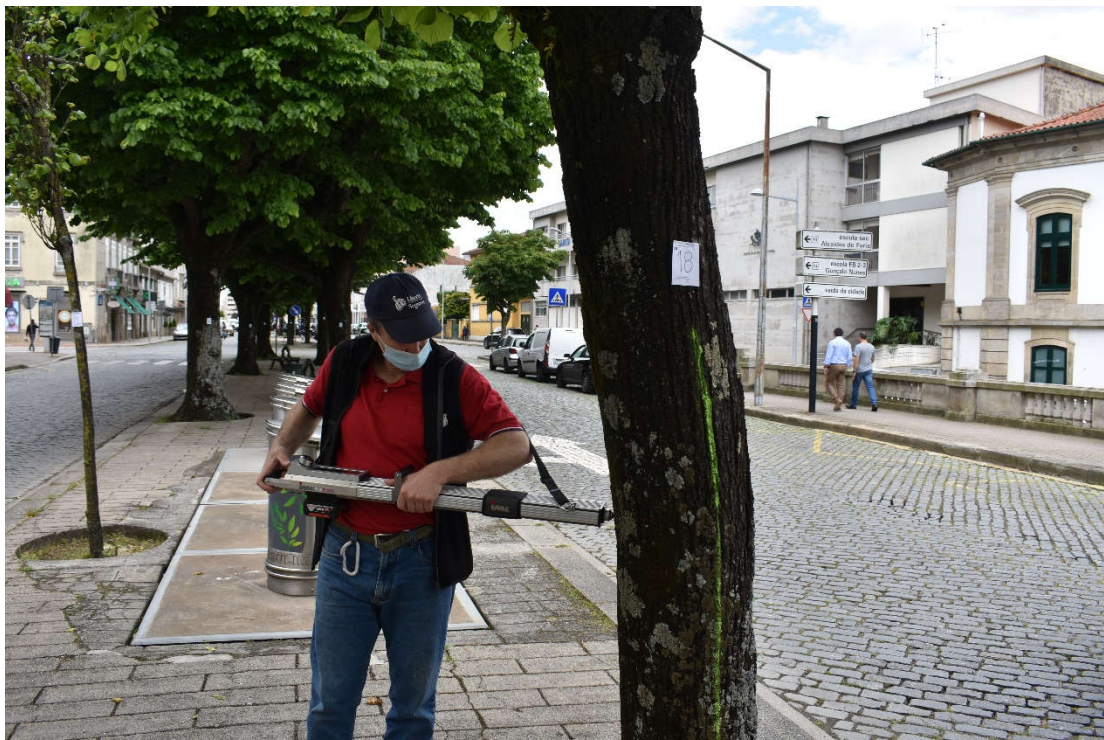
Foram observados sinais de podridão castanha, tumores bacterianos e insetos afídios. As tílias 18 e 19 estão bastante debilitadas pelas condições abióticas e podridão castanha nos troncos (Quadro 2.5).

3.17	<i>T. cordata</i>				11,5	Razoável
3.18	<i>T. cordata</i>	Pod. castanha	Tronco	Elevado	6,5	<b>Débil</b>
3.19	<i>T. cordata</i>	Pod. castanha	Tronco	Elevado	7	<b>Débil</b>

Figura 2.10 – Medição com o resistógrafo na tília 3.18.

3.18	<i>T. cordata</i>	Débil	<b>ABATE e substituição</b>	
3.19	<i>T. cordata</i>	Débil	<b>ABATE e substituição</b>	
3.20	<i>T. cordata</i>	Razoável	<b>Poda de Arejamento</b>	Uma das pernas em risco devido ao cancro

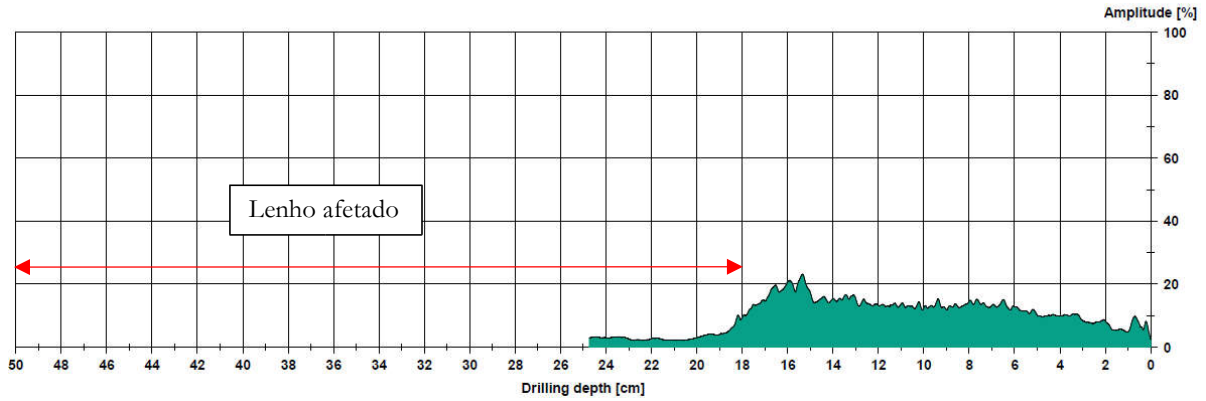
Figura 2.11 – Gráfico do resistógrafo, referente à árvore 3.18.

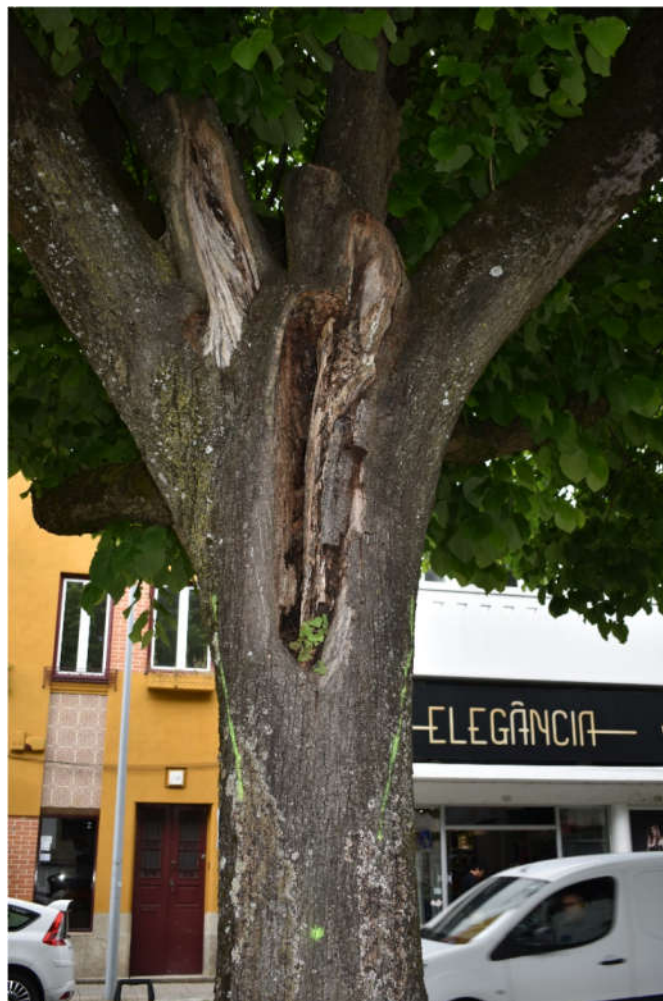
Figura 2.12 – Tília 3.25 a necessitar de ancoragem de pernas e de limpeza e drenagem de cavidade no tronco.

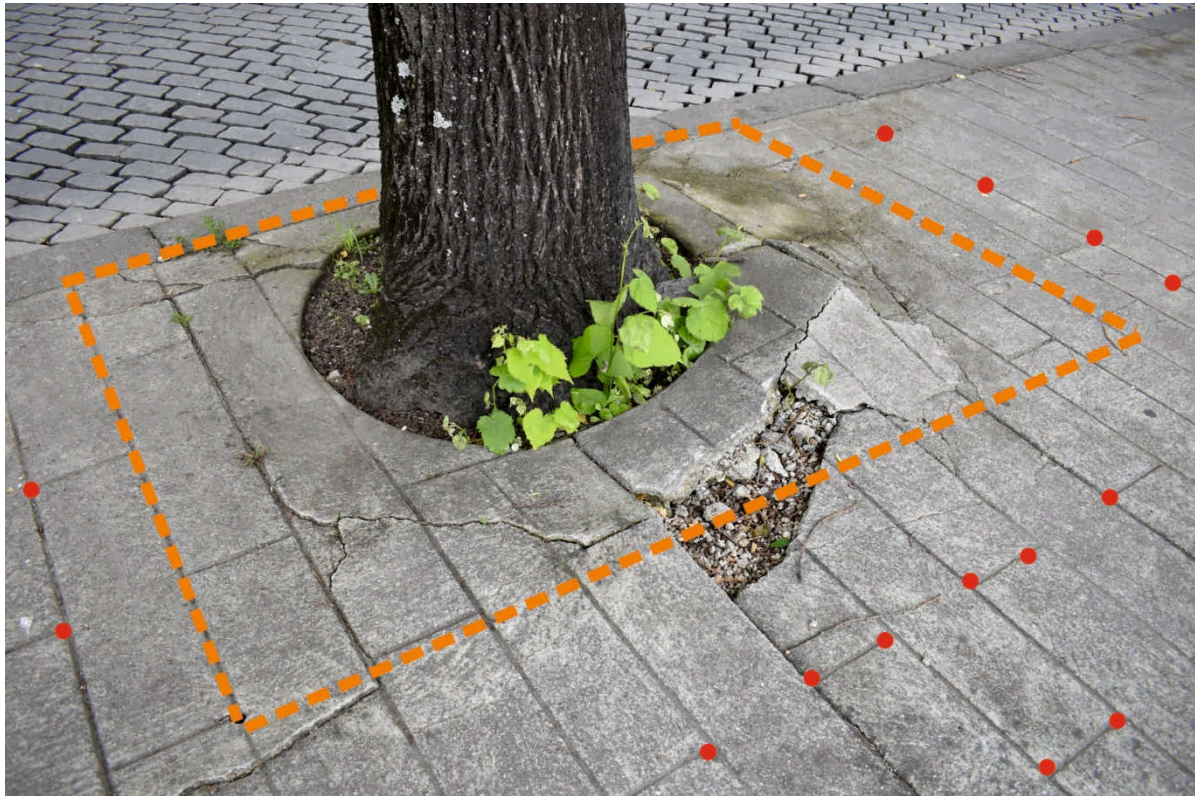
Figura 3.13 – Representação das dimensões da caldeira e furos de arejamento no pavimento.

A terra pode então ser coberta por exemplo com “mulching” de casca de pinheiro ou com inertes à cor desejada.

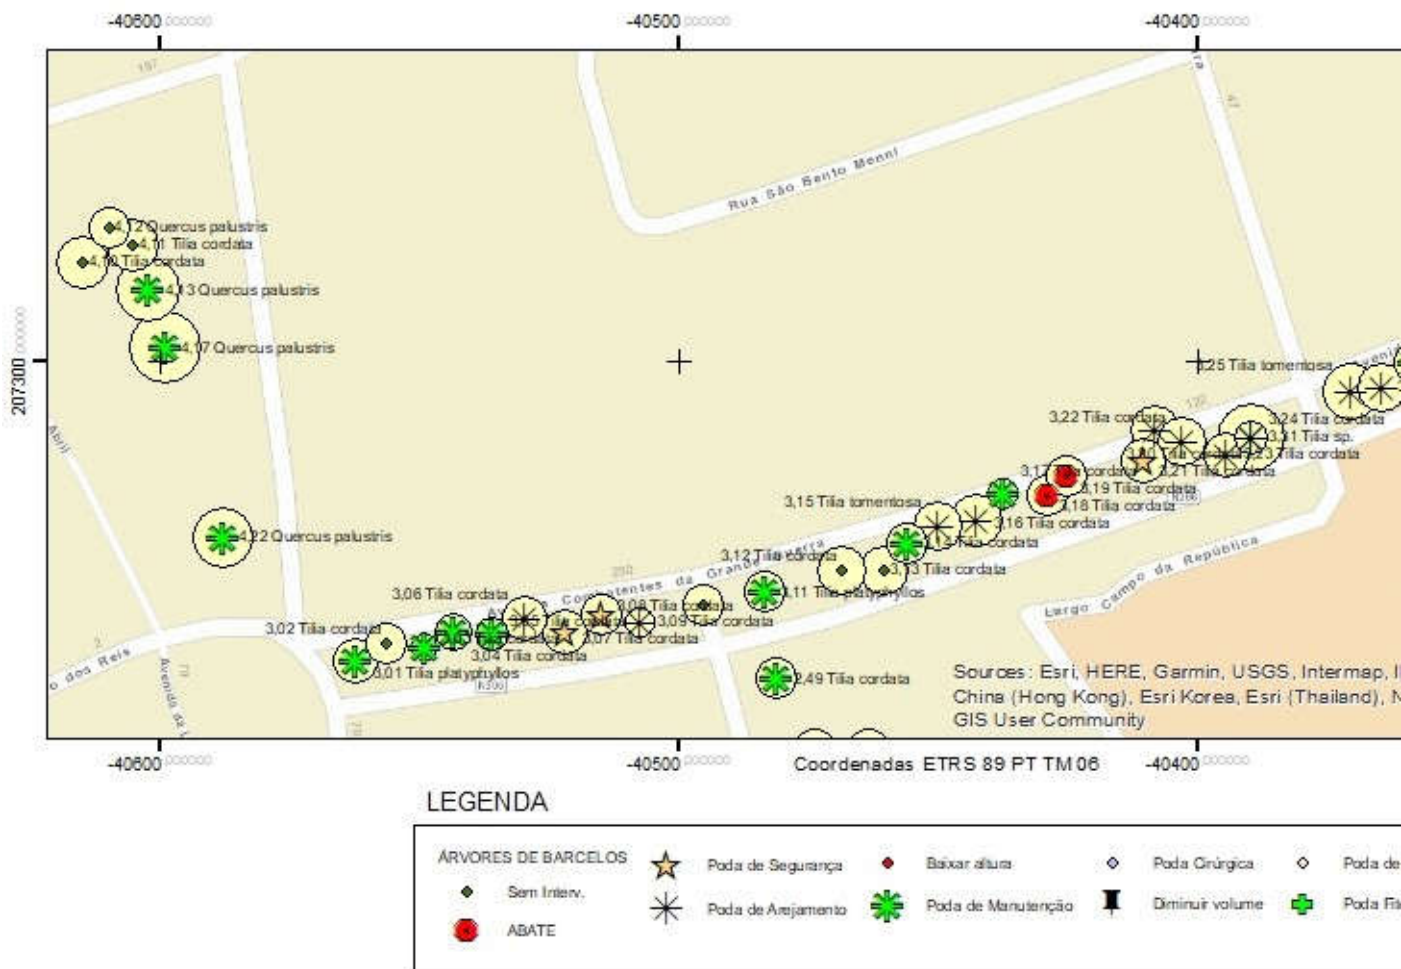
Figura 3.14 – Localização e propostas de intervenção nas árvores na Avenida dos Combatentes da Grande Guerra

Apresenta-se no Quadro 3.6 as intervenções propostas para as árvores deste estudo. As mais prementes são as podas de Arejamento, de Segurança e ainda a **substituição** das tílias **3.18** e **3.19**. Assinale-se ainda a necessidade de limpar, drenar cavidades e ancorar pernadas da tília **3.21**.
