# Avaliação fitossanitária e do risco de fratura das árvores na Praceta Francisco Sá Carneiro

## – BARCELOS –

Luís Miguel P. Martins, Miguel Costa, Humberto Machado

Dezembro de 2020

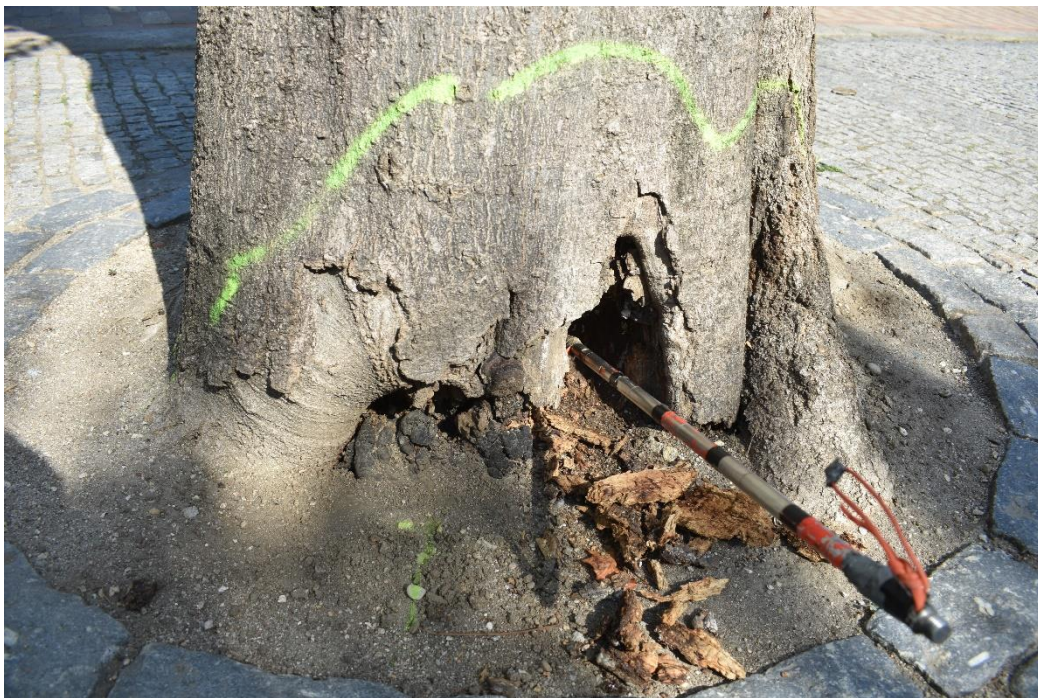
Devido aos fatores referidos facilmente surgem **Fatores Aceleradores** expressos por agentes bióticos causadores de podridão cúbica castanha ou podridão branca. Em várias árvores foram detetados sinais de *Ganoderma applanatum*, fungo que causa a degradação da lenhina, colocando em risco a resistência estrutural das raízes (Figura 3.1).

Figura 3.1 – Árvore 1.010 (*Celtis australis*) com degradação do colo com origem em corte com atarraque de pernadas.

Observaram-se sinais de podridão cúbica castanha quer nas pernasas quer em várias árvores ao nível do colo. É também junto às raízes que foram observados diversos exemplares com sinais de *Ganoderma applanatum*. O lódão que apresenta uma condição de maior declínio e risco tem o número **1.010** (Quadro 3.3; Quadro 3.4).

Relativamente aos 26 lódãos constata-se que sofreram cortes de raízes, podas em atarraque e estão sujeitos ao solo impermeável. Por essa razão há um conjunto de cancro nas pernas e podridões no colo. O número 1.010 é o que tem a condição mais grave e devido ao risco de fratura deve ser substituído.

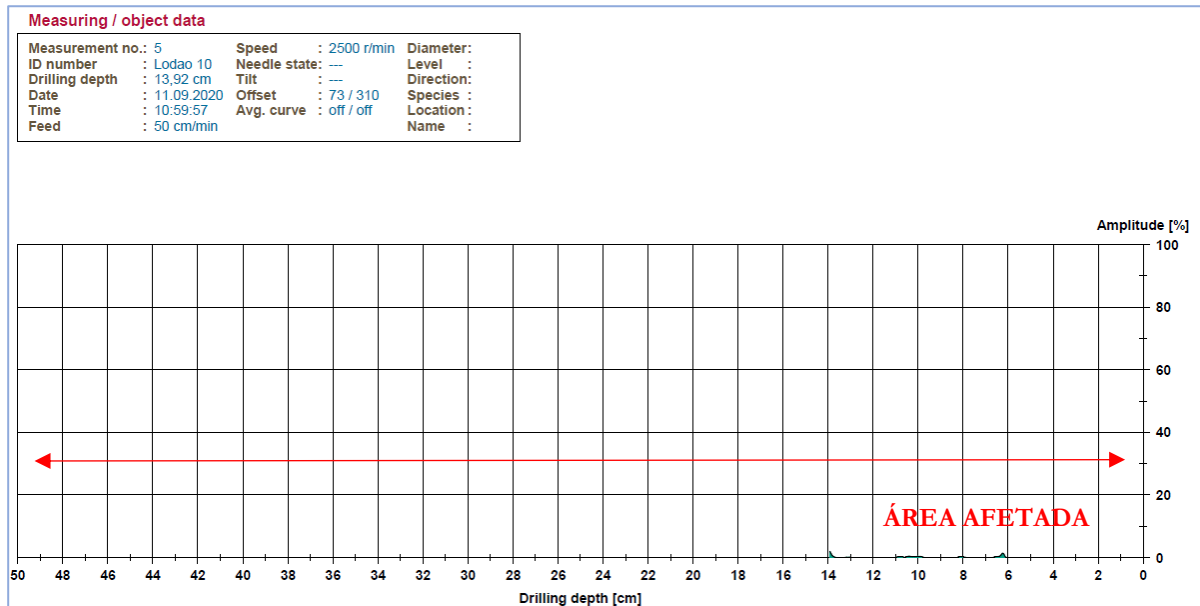
Figura 3.2 – Resistógrafo no lódão 1.010 de leitura efetuada no tronco à altura de 10 cm.

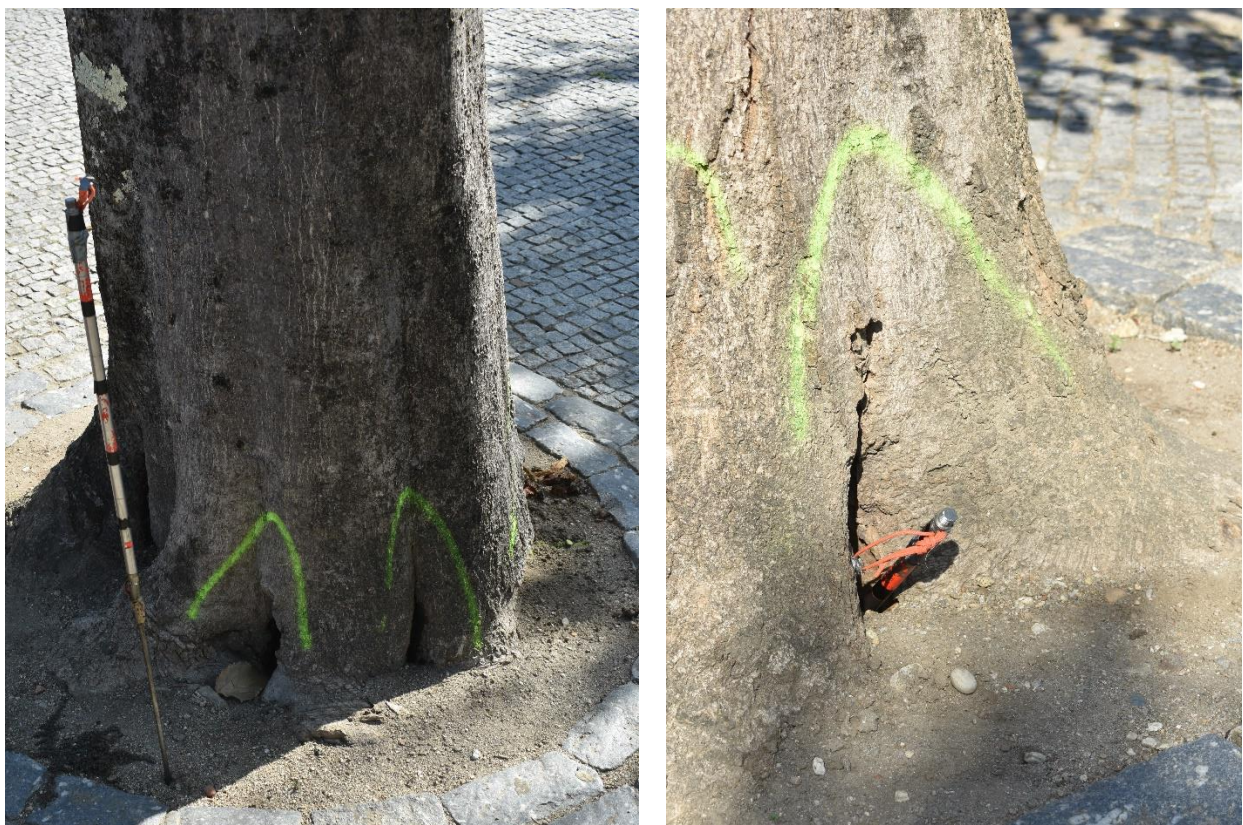
Figura 3.3 – Sonda de um metro de comprimento, completamente enterrada no colo da árvore com 1.010.

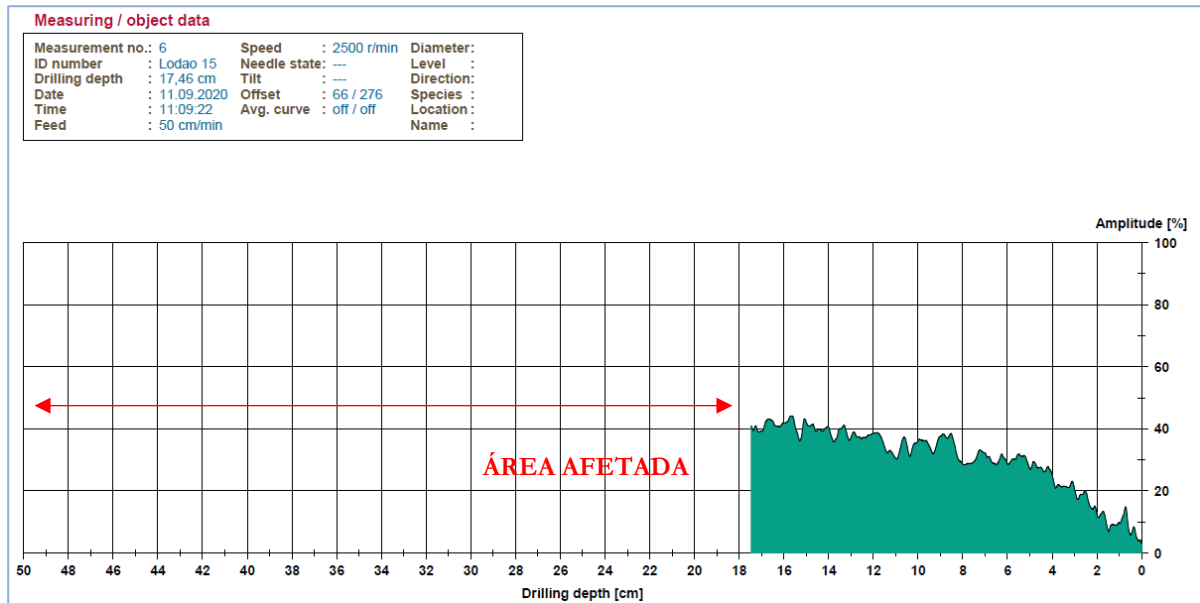
Figura 3.4 – Resistógrafo no lódão 1.015 de leitura efetuada no tronco à altura de 10 cm.

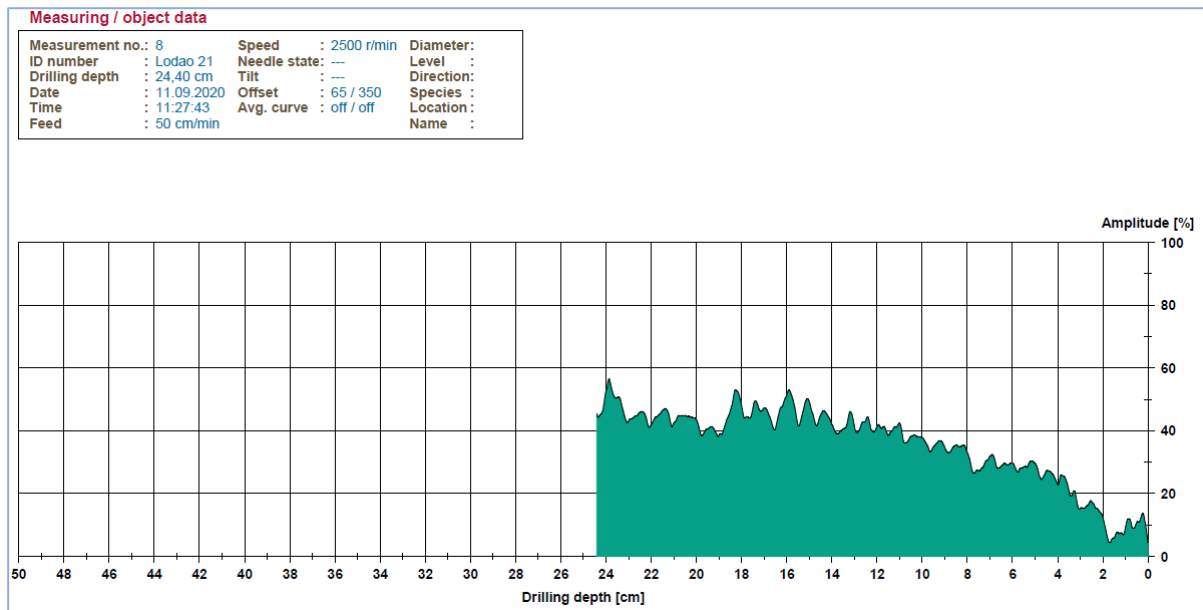
Figura 3.6 – Resistógrafo no lódão 1.021 de leitura efetuada no tronco à altura de 10 cm.

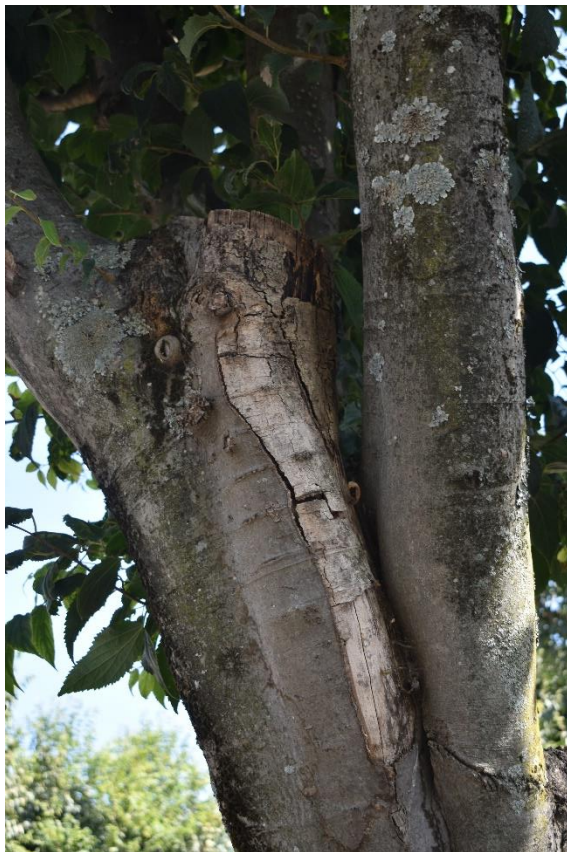
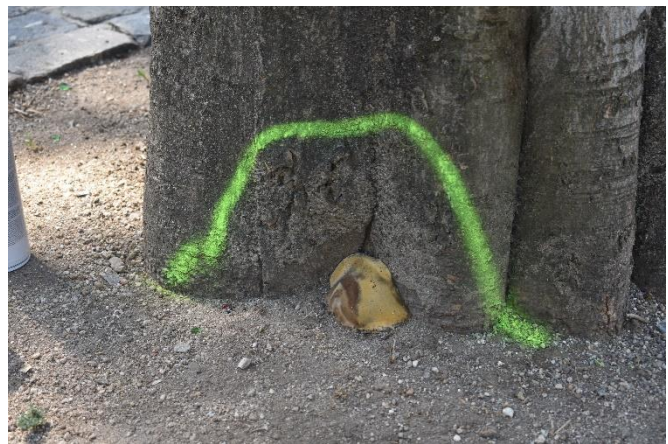
Figura 3.7 – Cancro na penada do lódão 1.018 e fungo no colo do lódão 1.021.

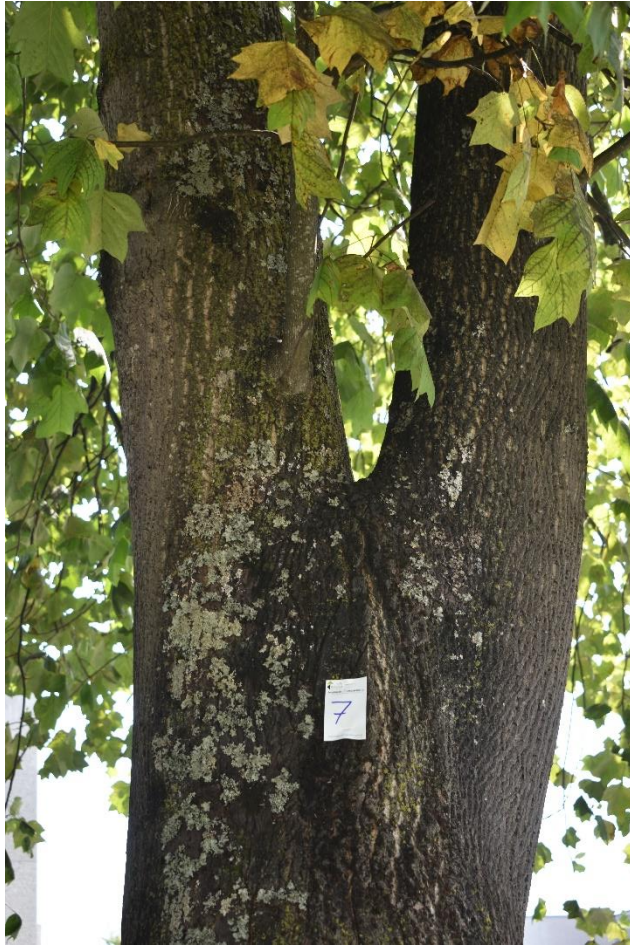
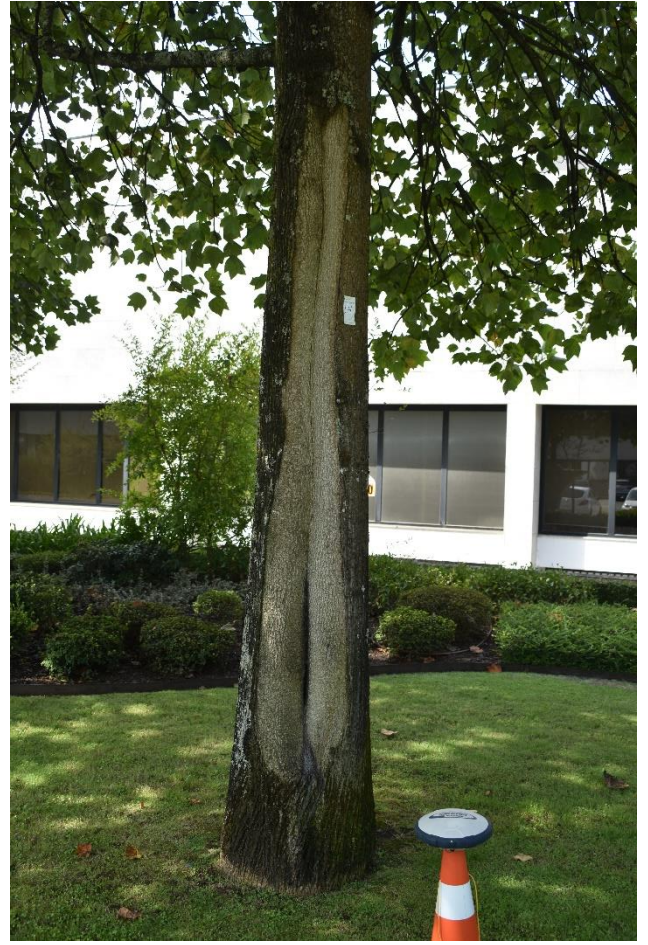
Nos tulipeiros importa sobretudo corrigir codominâncias nas pernasas (Quadro 3.3; Quadro 3.4).

Figura 3.8 – Codominância na árvore 2.007 e ferida extensa no tulipeiro 2.014.

Nos tulipeiros-da-Virgínia, importa sobretudo proceder a podas de equilíbrio que contribuam para diminuir pontos de fragilidade associados às pernas codominantes (Quadro 1.1).
