# Avaliação fitossanitária e do risco de fratura das árvores na Avenida dos Combatentes da Grande Guerra

– BARCELOS –

Luís Miguel P. Martins, Miguel Costa, Sérgio Rocha e Humberto Machado

Setembro de 2020

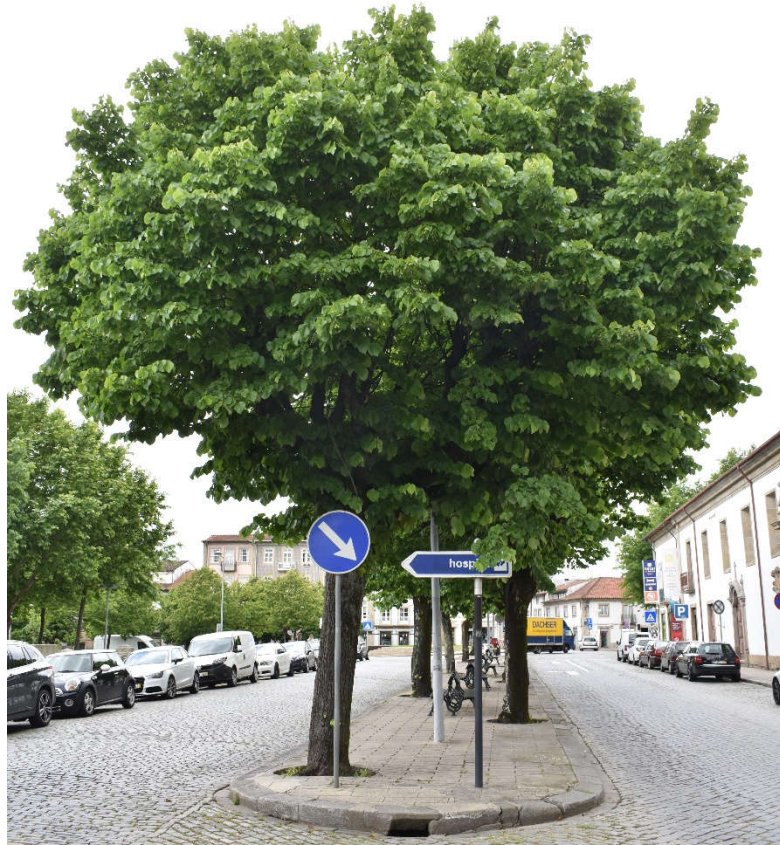
As árvores na alameda têm dimensões relativamente uniformes pois a grande maioria são da mesma espécie, plantadas no mesmo ano e sujeitas às mesmas práticas de manutenção (Quadro 2.3; Figura 2.1).

Figura 2.1 – Tílias na Avenida dos Combatentes, Barcelos.
